JEOLOJİK ETÜT RAPORU

İLİ	KASTAMONU	AFETİN TÜRÜ	SU BASKINI
İLÇESİ	KÜRE	AFETİN TARİHİ	11.08.2021
BELDESİ	---	ETÜT TARİHİ	30.08.2021
KÖYÜ	BEŞÖREN	RAPOR TARİHİ	01.09.2021
MAHALLESİ	AŞAĞIKİŞLA		
GENEL HANE	51	MAHALLE HANE	---
GENEL NÜFUS	127	MAHALLE NÜFUS	---

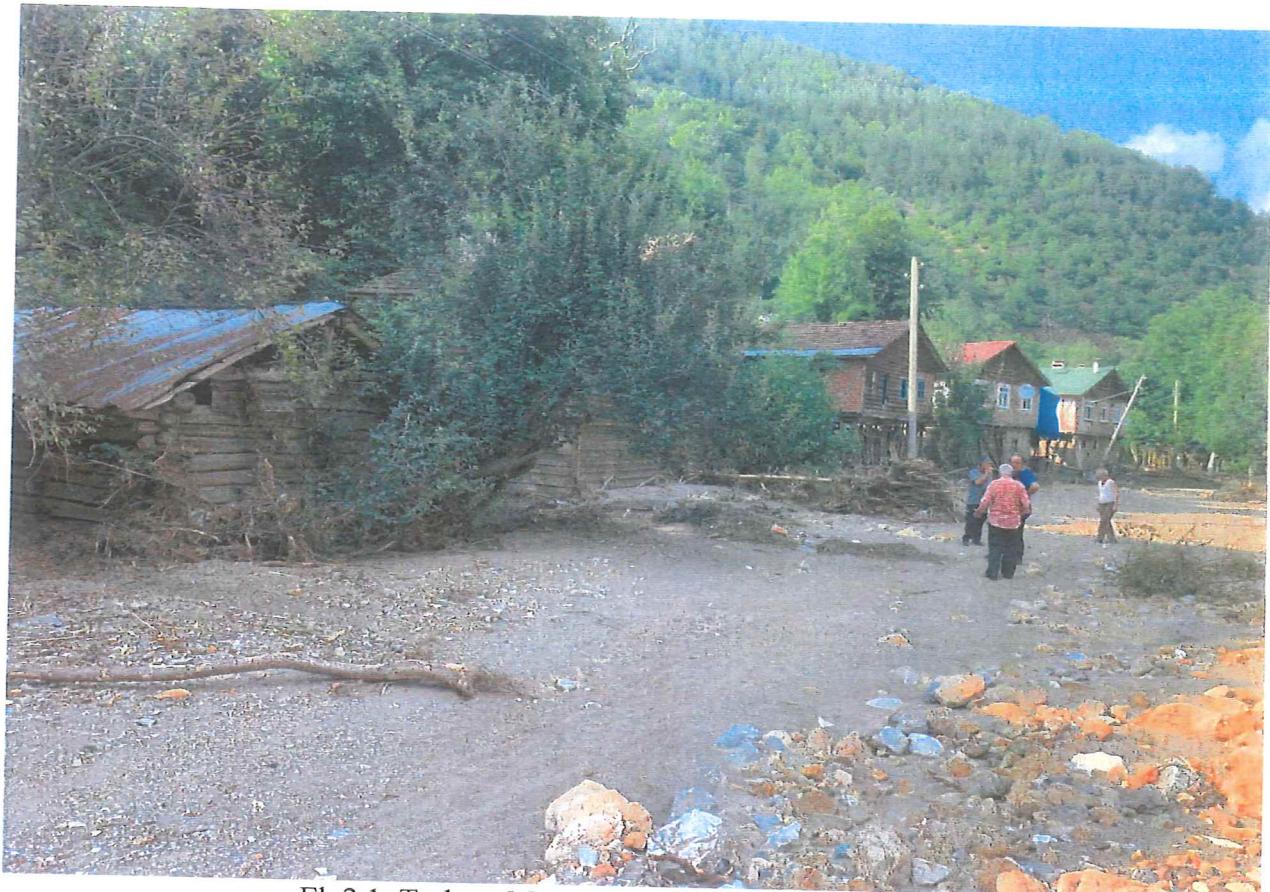
- BAKIR, Metin BAKIR, Kemal BAKIR, Selahattin SONGÖZ, Kemal SONGÖZ, Mustafa SONGÖZ, Ahmet SONGÖZ, Muhamrem ÖZÇELİK ve Salih ÖZÇELİK'e ait konutlarda ve arazilerinde, selin getirdiği rusubat malzemesi 1-1,5 m seviyelerine kadar yükselmiştir. Ancak yapılarda herhangi bir yapısal hasara neden olmamıştır.
- Taşın öncesi dere yatağına daha yakın mesafede bulunan Hasan ÖZÇELİK'e ait konut, ile Salih ÖZÇELİK'e ait 1 adet ve Selahattin SONGÖZ'e ait 2 adet depo tamamen yıkılarak kullanılamaz hale gelmiştir.
 - Mahallenin içerisinde ve kenarlarından geçen ve Karacehennemboğazı Çayı besleyen yan derelerin üzerinde bulunan yol güzergahına konulmuş büz ve menfezlerde taşın olayından olumsuz etkilenmiş olup yıkımlara ve rusubat yığılmasına neden olmuştur.

Ek.2.1: Taşkına Maruz Kalan Konutların Görünümü

3- Bahse konu taşın/sel/ su baskını afetinden etkilenen fakat yapılarında herhangi bir hasar bulunmayan Ekrem BAKIR, Metin BAKIR, Kemal BAKIR, Selahattin SONGÖZ, Kemal SONGÖZ, Mustafa SONGÖZ, Ahmet SONGÖZ, Muhamrem ÖZÇELİK ve Salih ÖZÇELİK'e ait konutların bulunduğu alanda Devlet Su İşleri tarafından yaptırılacak/yaptırılması planlanan dere ıslahı çalışmaları tamamlanıncaya kadar ikamet edilmesi can ve mal güvenliği açısından sakıncalıdır.

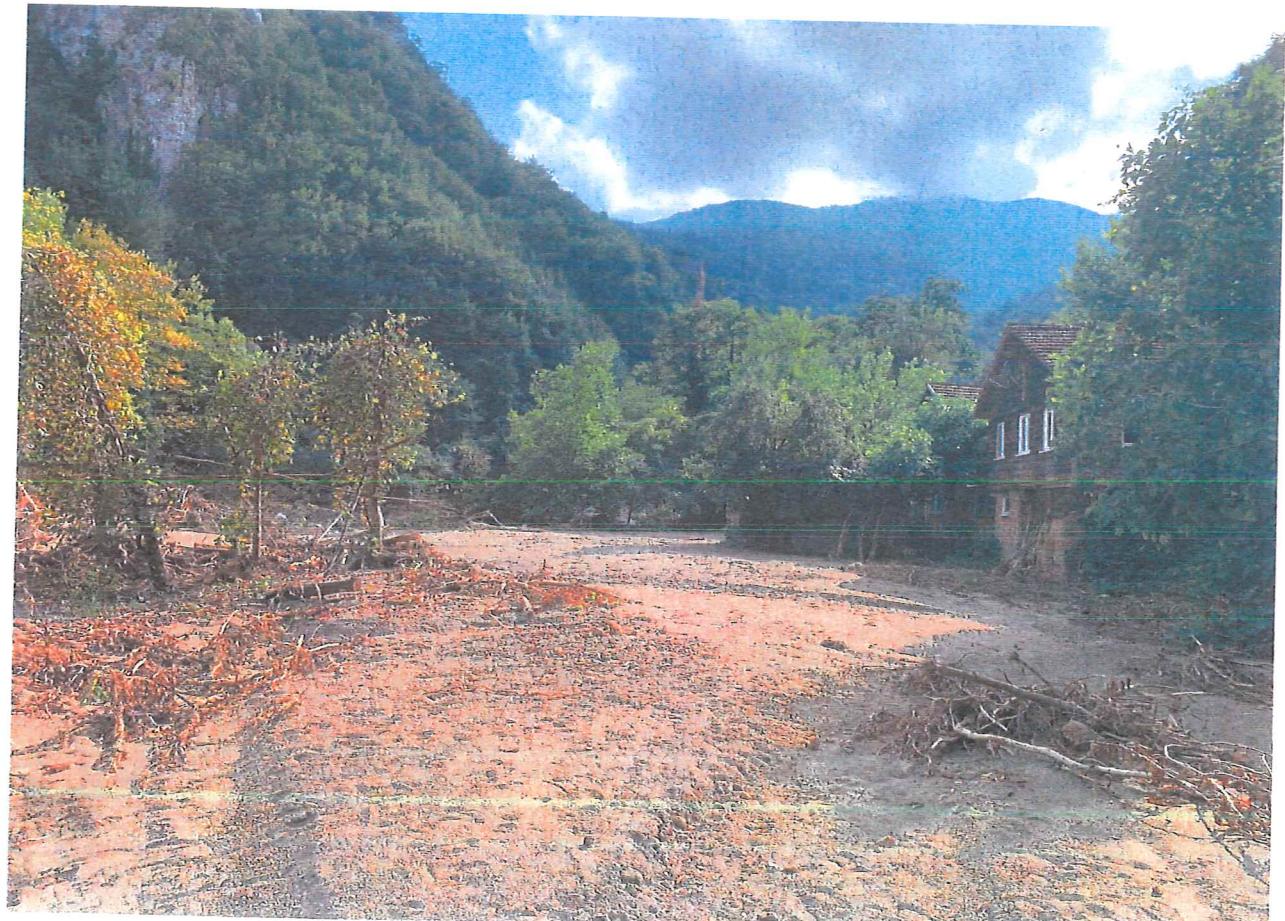
Mahallenin Güney-Güneydoğusundan geçen Güneybatı-Kuzeydoğu doğrultulu Karacehennemboğazı Çayı üzerinde sağanak yağışlarının etkisiyle sel-su baskını-taşın afeti meydana gelmiştir. Dere yatağıının genişliği öncesinde yaklaşık 20m civarında iken yaşanan afet sonrasında yaklaşık 90m yatak genişliğine sahip hale gelmiştir. Ayrıca dane boyutundan $0,5\text{m}^3$ blok boyutuna kadar malzemenin dere içerisinde taşınarak talveg hattının görece 1,5-2m kadar yükselmesine sebep olmuştur. Bununla birlikte dere yatağıının kenarlarında bulunan arazilerde zemin su doygunluğuna bağlı olarak ani zemin yenilmeleri, aşınma ve göçmeler yaşanmıştır. Kısaca ifade edilen bu afet olayı neticesinde;

Ek.2.2: Su Baskını-Taşkın Sonrası Dereden Görünüm

Karacehennemboğazı Çayı'nın Devlet Su İşleri tarafından akarsu yatağının üst havza bölgülerinden başlayan taşın kontrol amaçlı yatak düzenlemesi çalışmaları Aşağıkısla Mahallesinden geçen kısmında da devam ettirilerek taşın kontrol altına alınması ve afete dönüşmesinin önlenmesi planlanmaktadır.

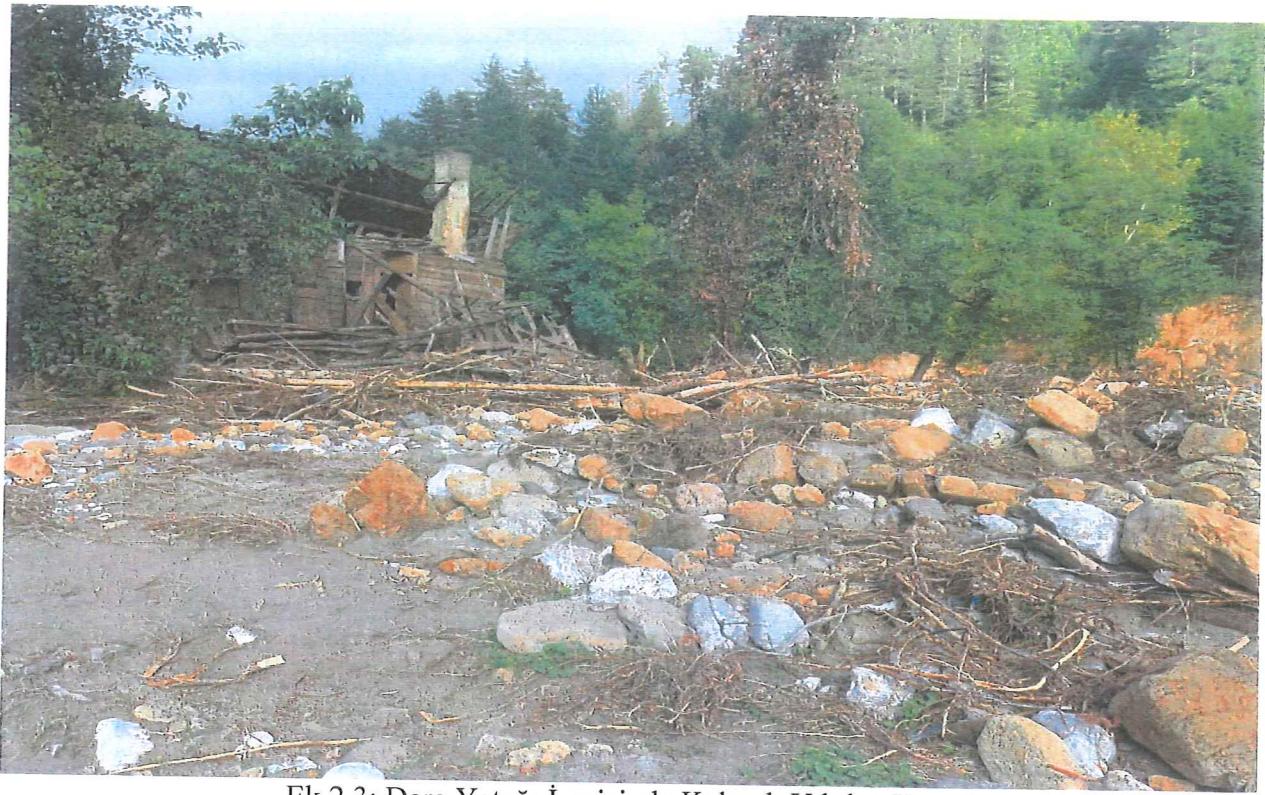
2- Küre İlçesi Beşören Köyü Aşağıkısla Mahallesinde Karacehennemboğazı Çayı üzerinde meydana gelen taşın/sel/ su baskını afetinden, Hasan ÖZÇELİK'e ait 1 konutun etkilendiği/etkilenebileceği tespit edilmiş olup, söz konusu 1 konutun 24.08.2021 tarihli ve 127283 sayılı Genel Hayata Etkilik Oluru kapsamında afet riski taşımayan başka bir alana nakli gerekmektedir.

Ek.2.3: Dere Yatağı İçerisinde Kalarak Yıkılan Konut

5- Nakli gereken ve hak sahibi olan vatandaşlar için, Valiliğince (İl Afet ve Acil Durum Müdürlüğü) Başkanlığımızın 03.05.2013 tarihli ve 3003 sayılı genelgesine istinaden yeni

yerleşim yeri ile ilgili çalışmalar yapılmalıdır.

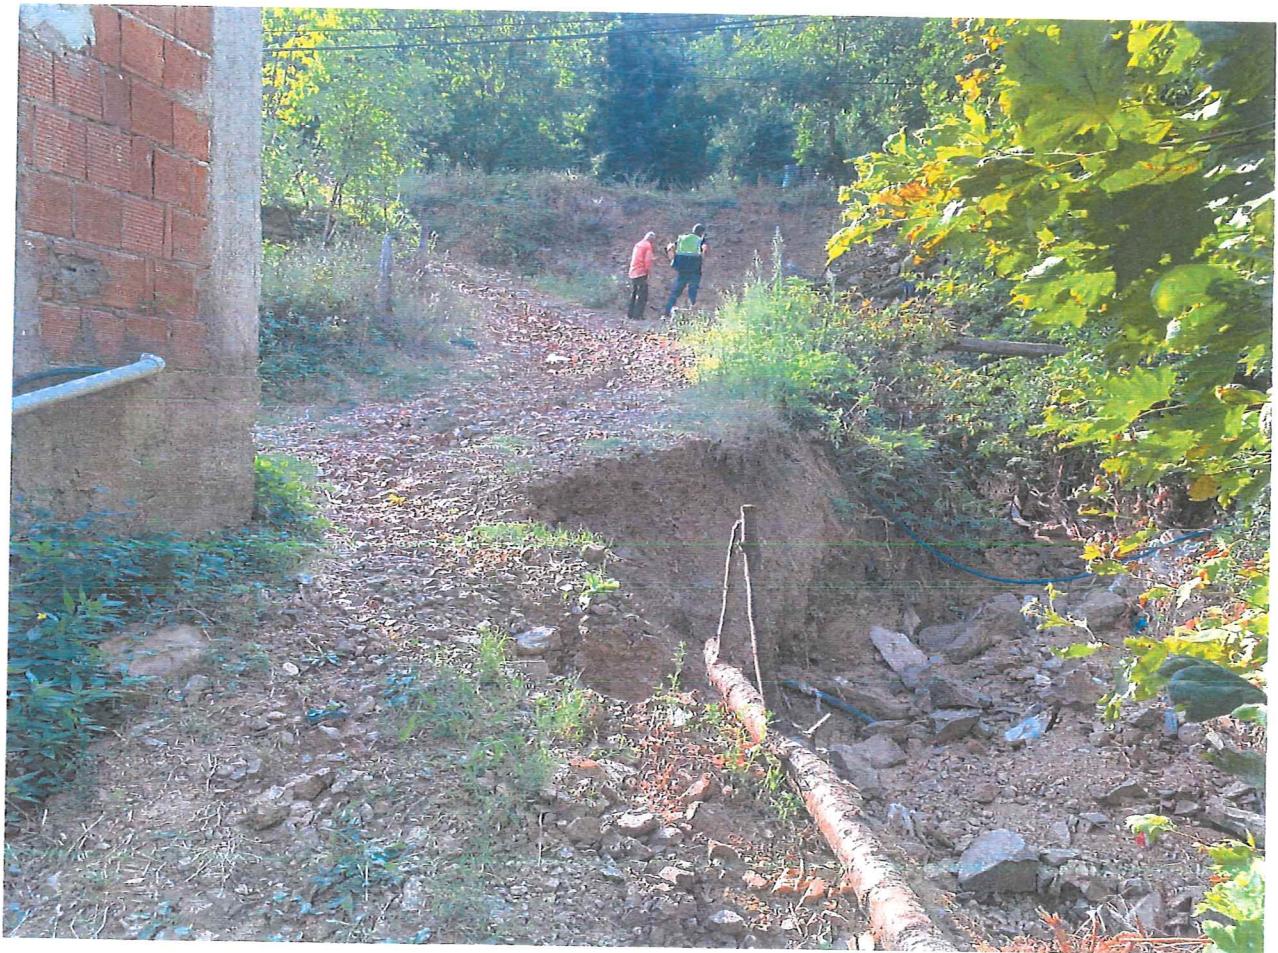
Ek.2.4: Köy İçi Yan/Tali Derelerdeki Tahribattan Görünüm

6- Afet olayından dolayı etkilenen yol, köprü, menfez, tarım arazisi vb. ise konunun ilgili kurumlarca (İl Özel İdaresi, Tarım İl Müdürlüğü, Belediye vb.) değerlendirilmesi gerekmektedir.
