**JEOLJİK ETÜT RAPORU**

| İLÇESİ | KÜRE | AFETİN TARİHİ | 11/08/2021 |
| KÖYÜ | İKİZCİLER | RAPOR TARİHİ | 02/09/2021 |

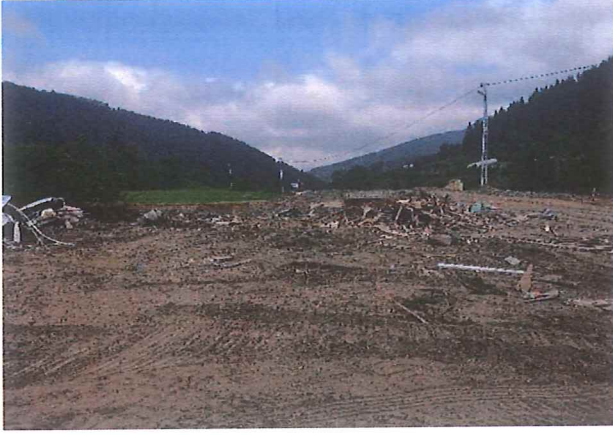
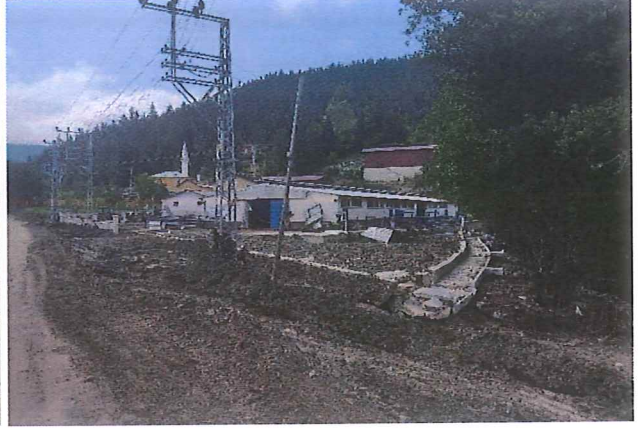
İkizciler köyünde yapılan gözlemsel etüt sonucu; Uzunöz Deresinde meydana gelen sel/su baskını/taşkınında 1 konut 1 ahır 1 resmi bina hasar gördüğü bu binalardan 1 konut yıkık olduğundan dolayı nakledilmesi gerektiği belirlenmiştir. DSİ tarafından yapılacak taşkın koruma tesisi ile söz konusu binaların su taşkın tehlikesi ortadan kalkacağı düşünülmekte olup taşkın koruma tesis yapısı ve boyutları yapılacak projelendirme çalışmaları sonucu belirlenecektir.

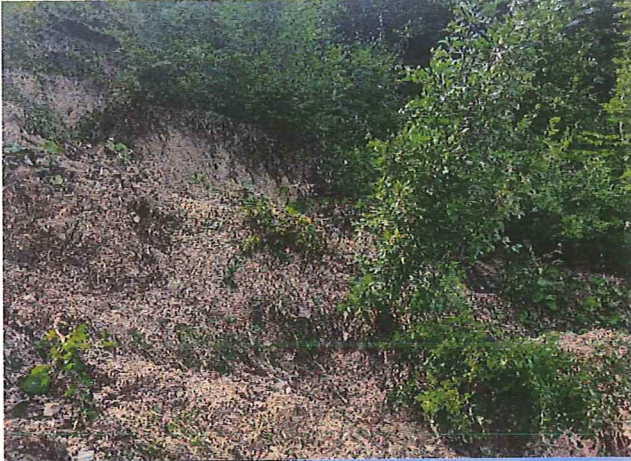
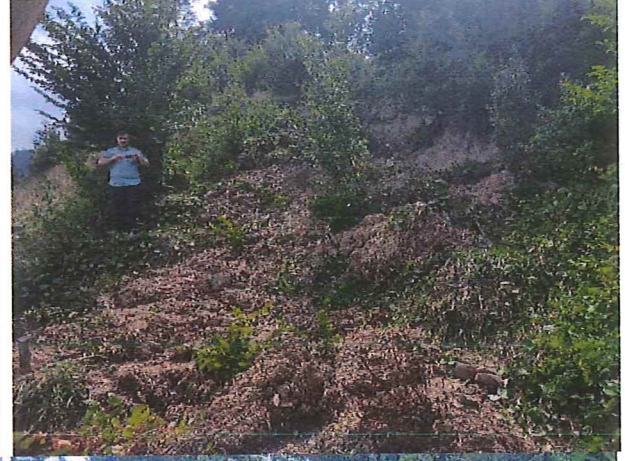
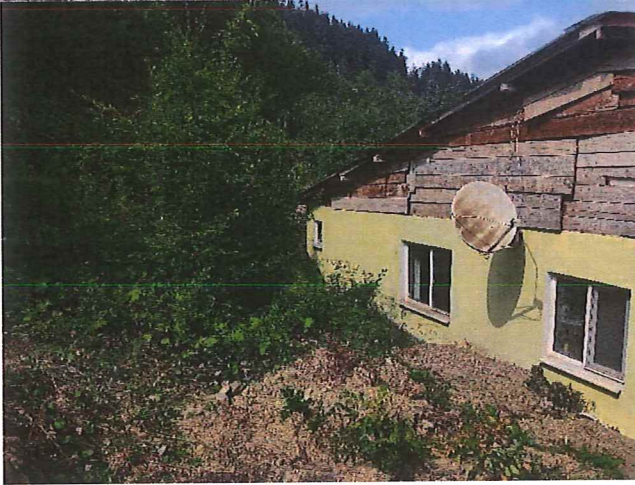
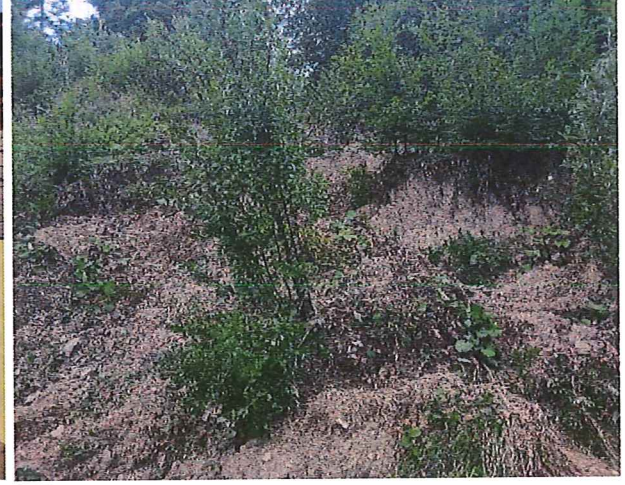
Köyde yapılan etüt çalışması sırasında; Mehmet SİVİŞ'e ait (TC:53866191368, 101/675 parsel) konutun üst kotunda aşırı yağışa bağlı olarak meydana gelen yüzeysel akma konutun duvarını yıktığı görülmüştür. Konutun arkasında yapılacak taraçalandırma ve yıkılma tehlikesi bulunan ağaçların temizliği sonrası boyutları ve tipi projelendirme sırasında belirlenmek üzere yaklaşık L:15 m H:2.5 m istinat duvarı ile yamaçta oluşacak kaymanın önlenilebileceği düşünülmektedir.

3- Küre ilçesi İkizciler Köyünde meydana gelen **HEYELAN** nedeniyle Mehmet SİVİŞ'e ait (TC:53866191368, 101/675 parsel) konutun üst kotunda aşırı yağışa bağlı olarak meydana gelen yüzeyel akma konutun duvarını yıktığı görülmüştür. Konutun arkasında yapılacak taraçalandırma ve yıkılma tehlikesi bulunan ağaçların temizliği sonrası boyutları ve tipi projelendirme sırasında belirlenmek üzere boyutları ve tipi projelendirme sırasında belirlenmek üzere yaklaşık L:15 m H:2.5 m istinat duvarı ile yamaçta oluşacak kaymanın önlenilebileceği düşünülmektedir.
